Kentern und Aufrichten der Jk28

Dienstag 2. Juli 2019 12.30 h (MESZ) Wind aus Nord mit 12 bis 14 kn in Böen 20-22 kn, mit spürbaren Drehern in den Böen.

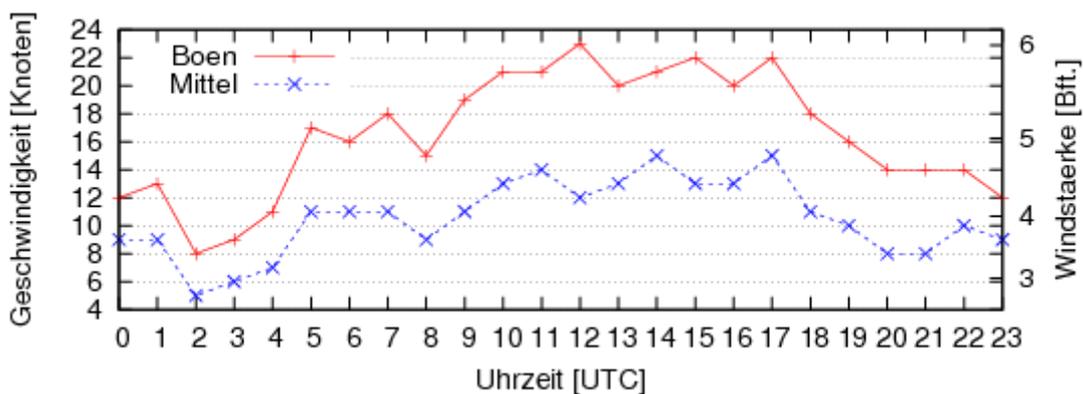
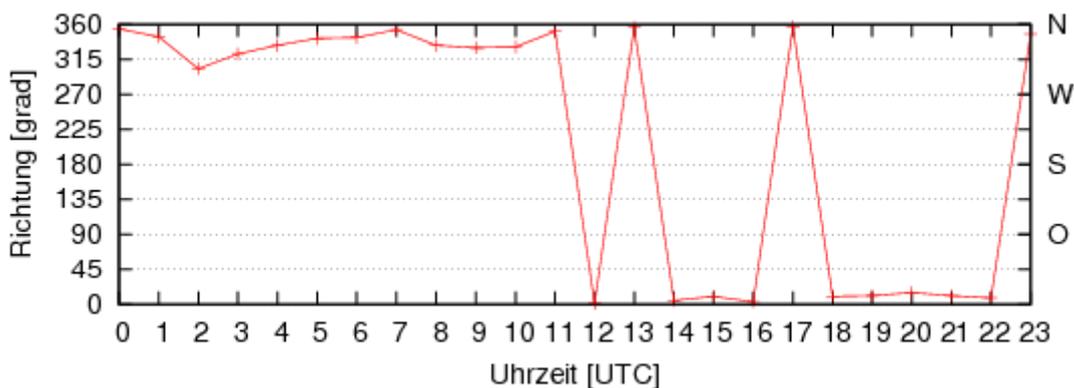
Messwerte von der Station Wannsee vom 02.07.2019 [Messwerte Archiv der FU-Berlin (wind.met.fu-berlin.de)]
